**INVENTARIZACE DŘEVIN A NÁVRH  
OPATŘENÍ  
- ZBRASLAV**

LISTOPAD 2023

Společenství vlastníků pro dům 1252–1255, Praha – Zbraslav  
Spojařů 1255  
156 00 Praha  
IČO: 24798533

Posudek byl zpracován na žádost objednatele. Posouzeno bylo 5 stromů. Hlavním cílem je zhodnocení současného stavu a návrh zásahu. Fotografická dokumentace byla provedena v říjnu 2023. Posudek byl zpracován 14.11. 2023, má 10 stran.

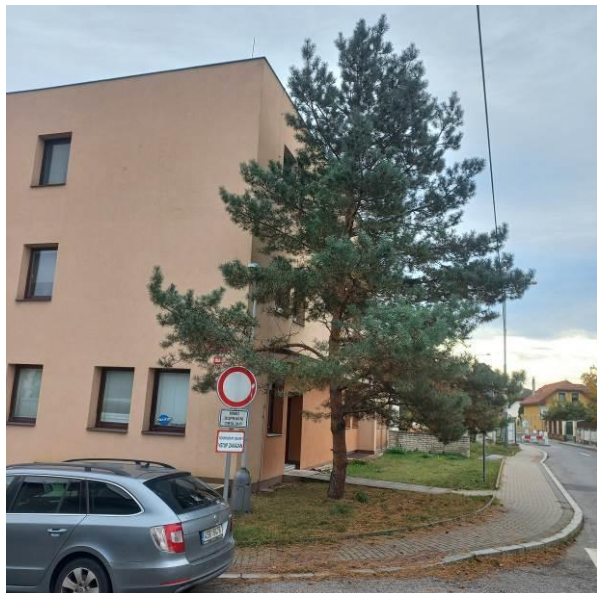
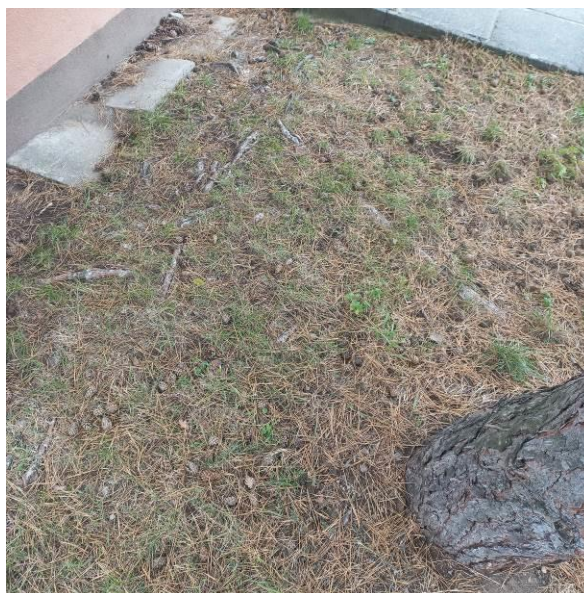
Obr. 2 a 3: Pohled na strom 1 a jeho kořenový systém

Jedná se o dospívající strom rostoucí cca 2,5 m od budovy. V okolí jsou odhalené kořeny poškozené sekáním. Větve zasahují jak k budově, tak i nad chodník, překrývají dopravní značku.

Strom je vysazen příliš blízko budovy, je třeba provést **lokální redukci směrem k překážce** (budově a značce). Dále je třeba řešit **podchozí výšku** na přilehlém chodníku. U budovy je možné **provést výkop**, přerušit kořeny a **instalovat protikořenový separátor**.

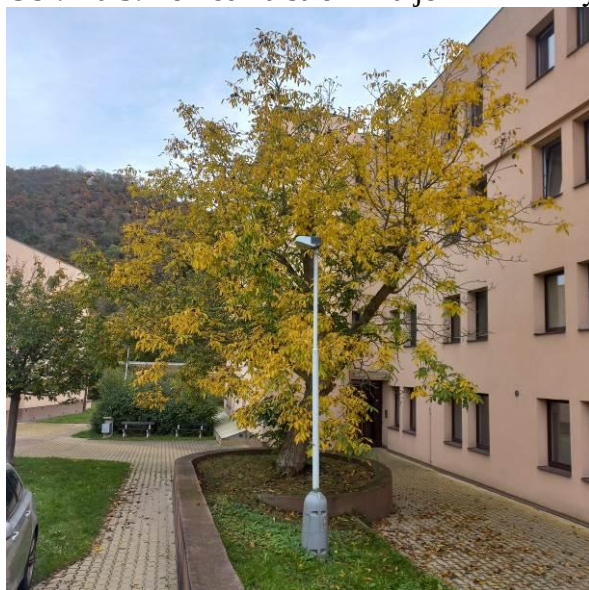
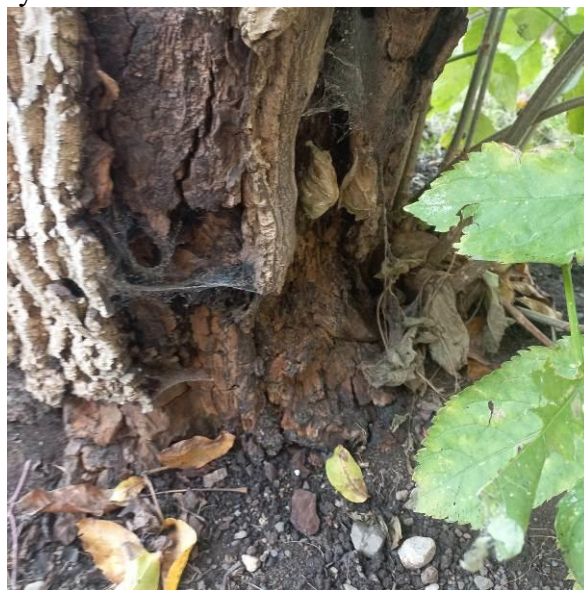
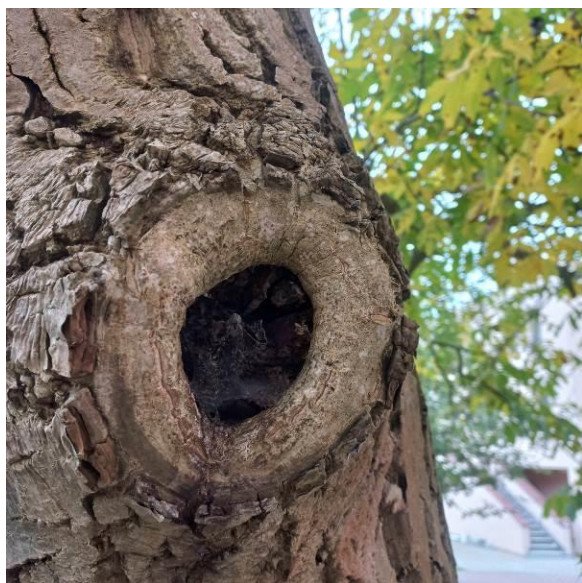
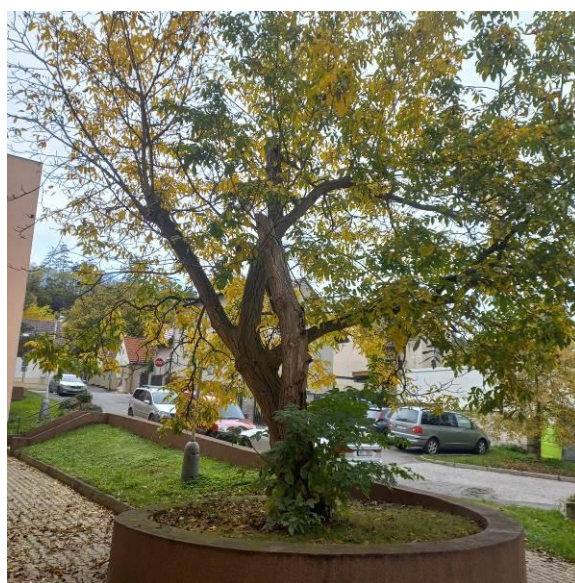
Obr. 4 a 5: Detail stromu 2 a paty kmene

Jedná se o dospělý strom po výrazné výškové redukci. Báze kmene infikována dřevomorem kořenovým, dochází k odesychání větví a postupnému odumírání stromu. Strom má jen krátkou perspektivu.

Vzhledem k rozsáhlému napadení dřevomorem a odumírání stromu doporučuji **kácení stromu** v co nejkratším termínu a jeho nahrazení vhodnějším taxonem, který je méně vzrůstavý.

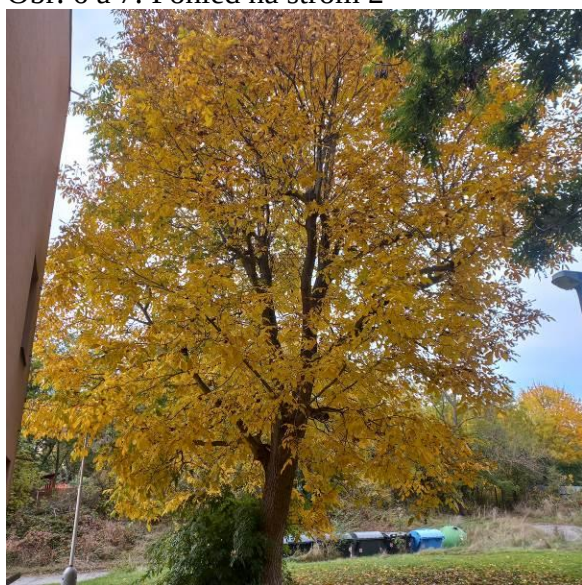
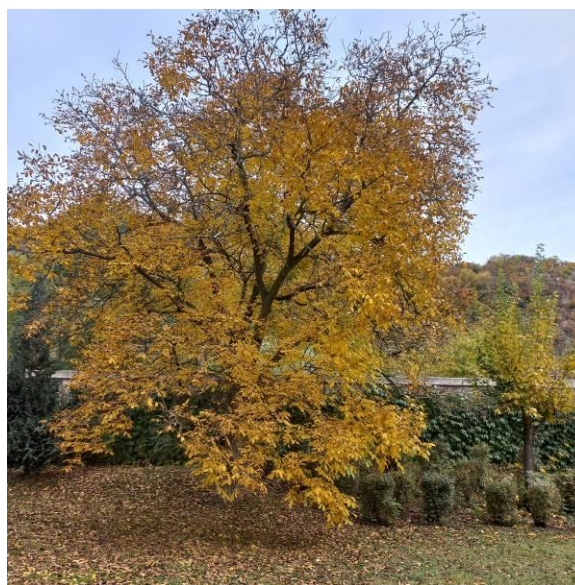
Obr. 8 a 9: Pohled na stromy 3 a 4

Jedná se o dospělý strom po výrazné výškové redukci. Je zde vyvinutá sekundární koruna.

Dospělý strom s pravděpodobně přisýpanou bází kmene. V 0,8 m je tlakové větvení, po ořezu jsou menší dutiny na kmeni, v koruně je menší množství prosychajících větví.

Vzhledem k přerostlé sekundární koruně je třeba provést **stabilizaci sekundární koruny**. Doporučuji snížení stromu a redukci výhonů sekundární koruny.

Doporučuji provedení **zdravotního řezu**, strom je středně – dlouhodobě perspektivní.

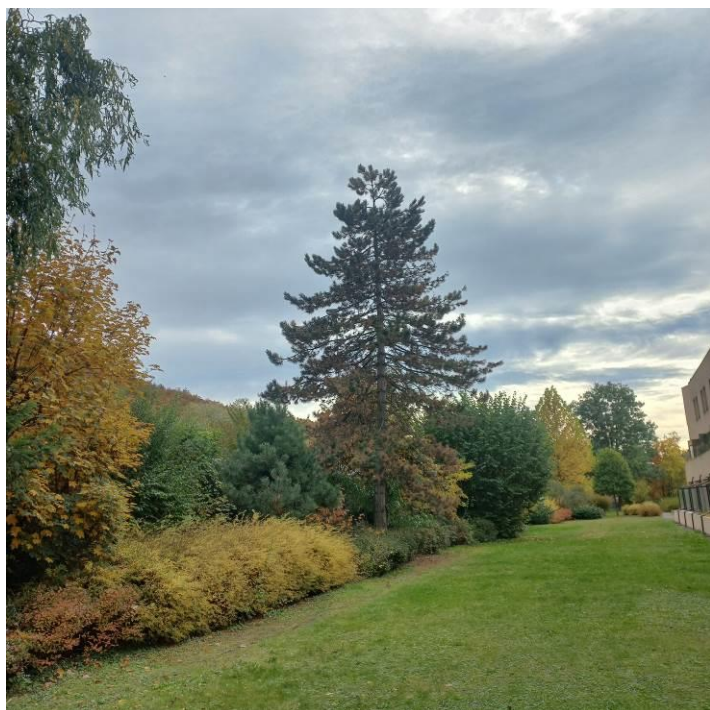
Obr. 10: Pohled na strom 5

Jedná se o dospělý prosychající strom výrazně napadený sypavkou borovou. Jeho perspektiva je prakticky nulová.

Vzhledem k rozsáhlému napadení sypavkou je jedinou možností **kácení** předmětného stromu a jeho nahrazení vhodnějším listnatým taxonem.
